Simpósio ABC

CONSERVACIÓN DE SUELOS VERSUS DEGRADACIÓN:

ALGUNAS EXPERIENCIAS DE ARGENTINA

Dr Celio I. Chagas
Universidad de Buenos Aires
Facultad de Agronomía

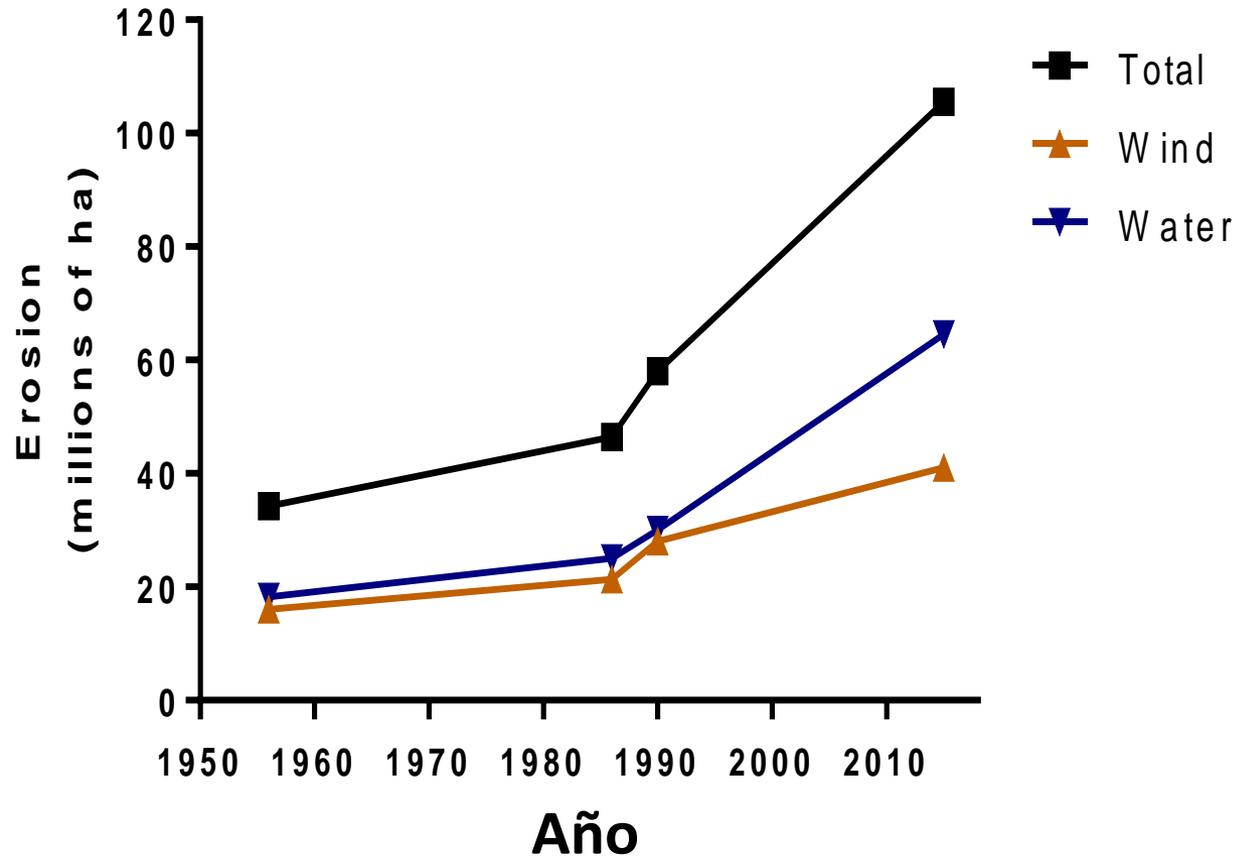
Evolución de la erosión en Argentina

(Adaptado de Casas & Albarracín, 2015)

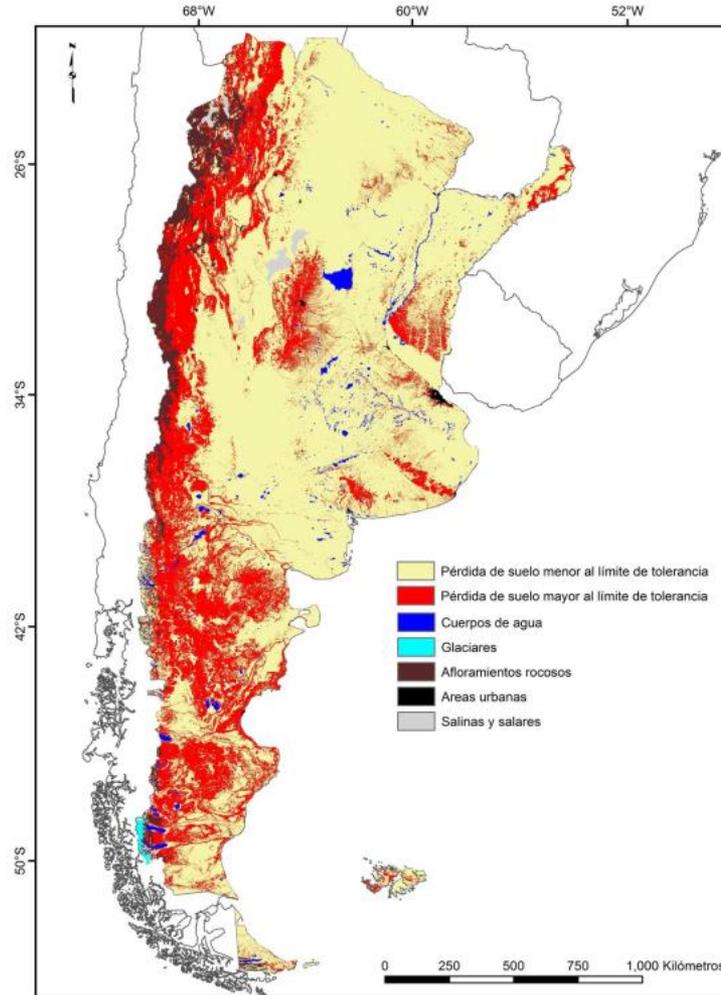
En rojo:
 Erosión HIDRICA
 mayor a la
 tolerancia,
 estimada en 2017

Figura 19. Áreas con erosión hídrica que supera el límite de tolerancia (en rojo).

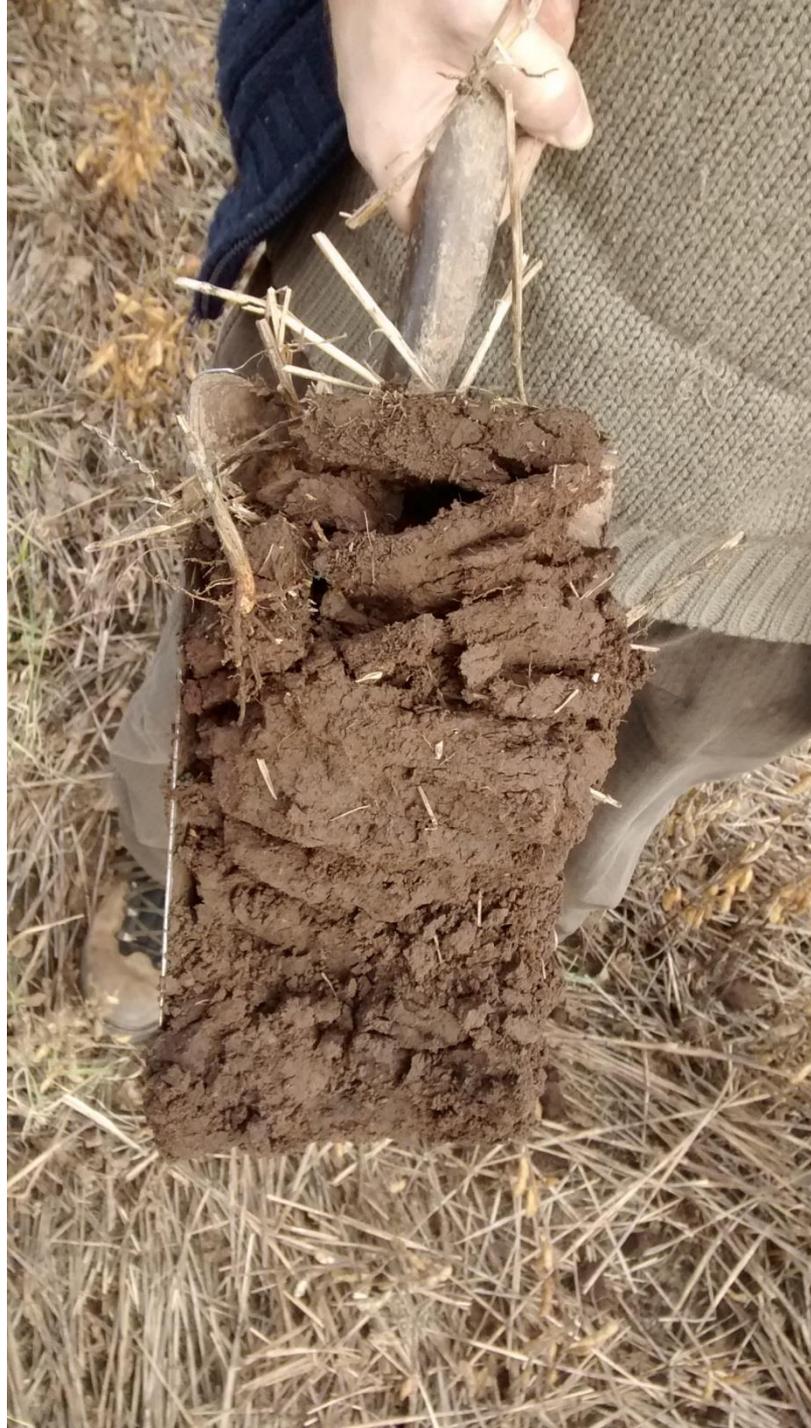
Formación de estructura laminar
en horizonte A de suelos franco
limosos con siembra directa y
monocultivo de soja

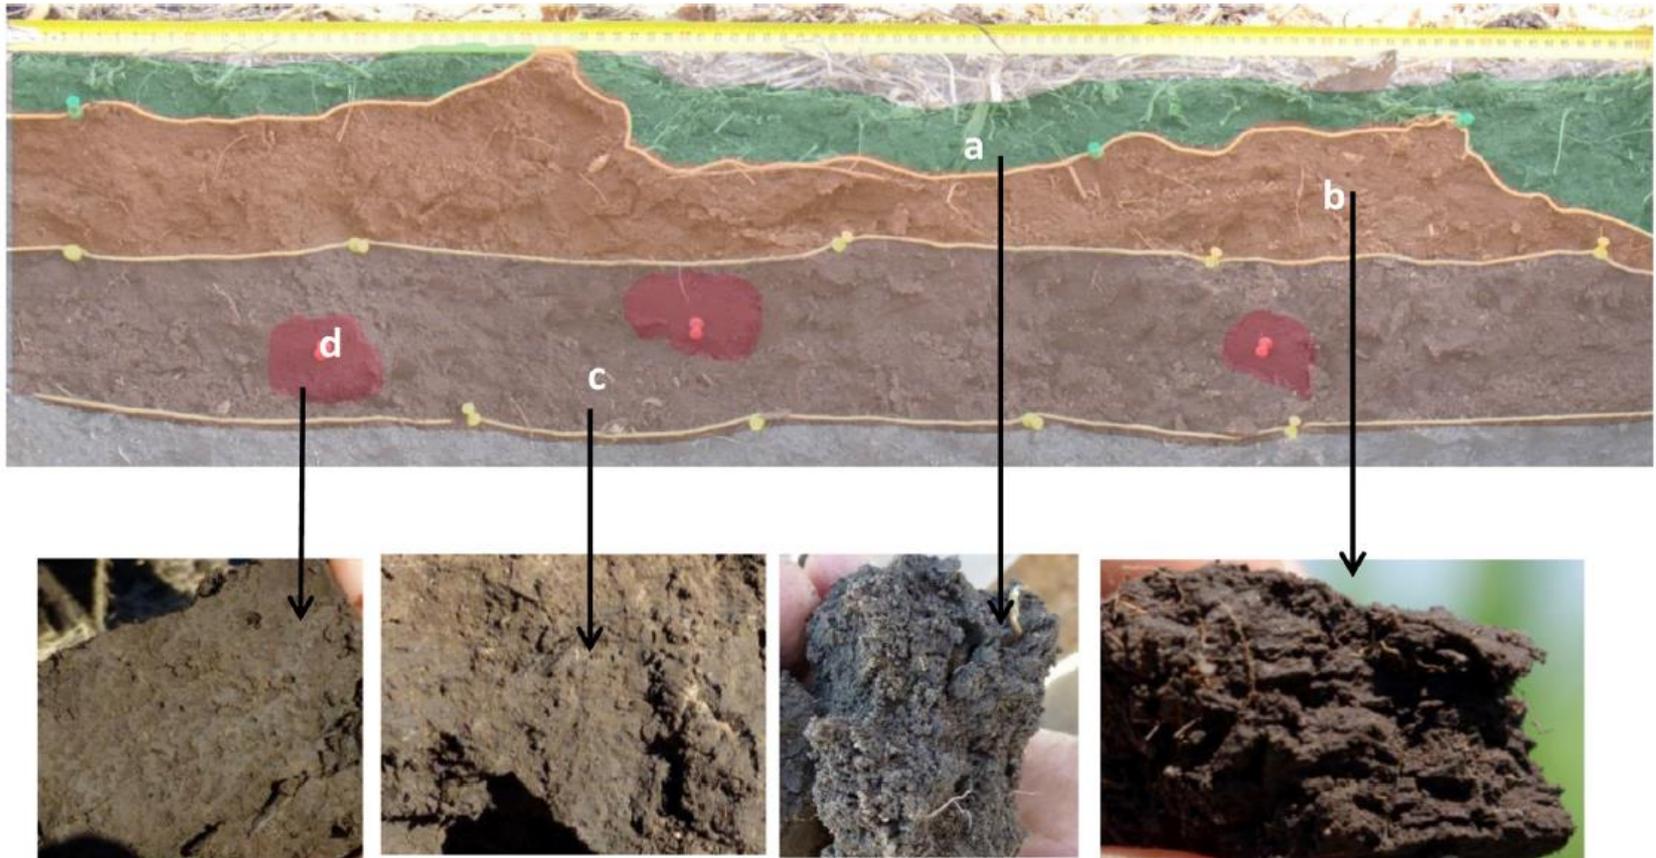
Fig. 2. Sketch of a representative cultural profile under NT with a zoom on the types of porosity observed: (a) $\sigma\Gamma$ structure with high porosity; (b) cP platy structure; (c) $c\Phi$ massive structure with cracks and (d) $c\Delta$ zones with no visible porosity and high cohesion.

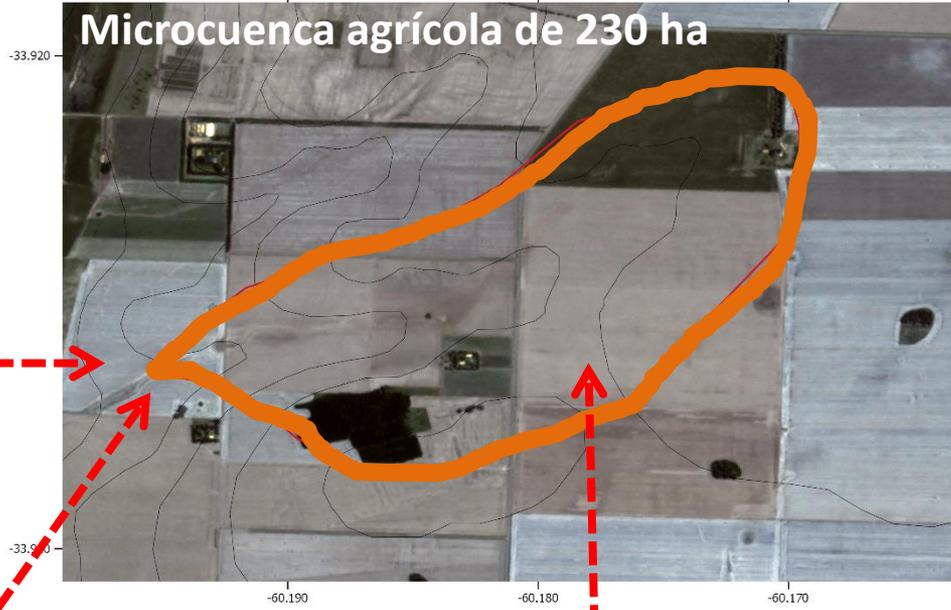
Microcuenca agrícola de 230 ha

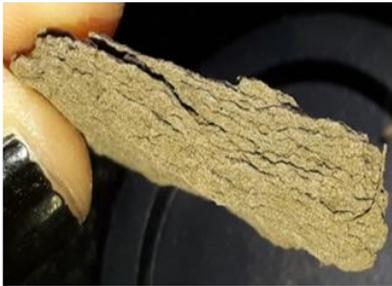
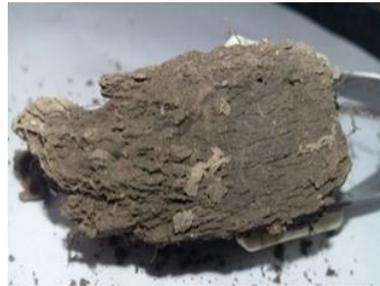
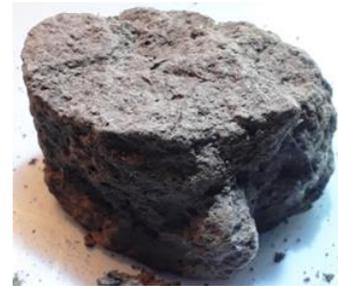
Estructuras

Laminares débiles

Laminares

No Laminares (compactas)

Estructura favorable
a la infiltración

**Estructuras desfavorables
a la infiltración**

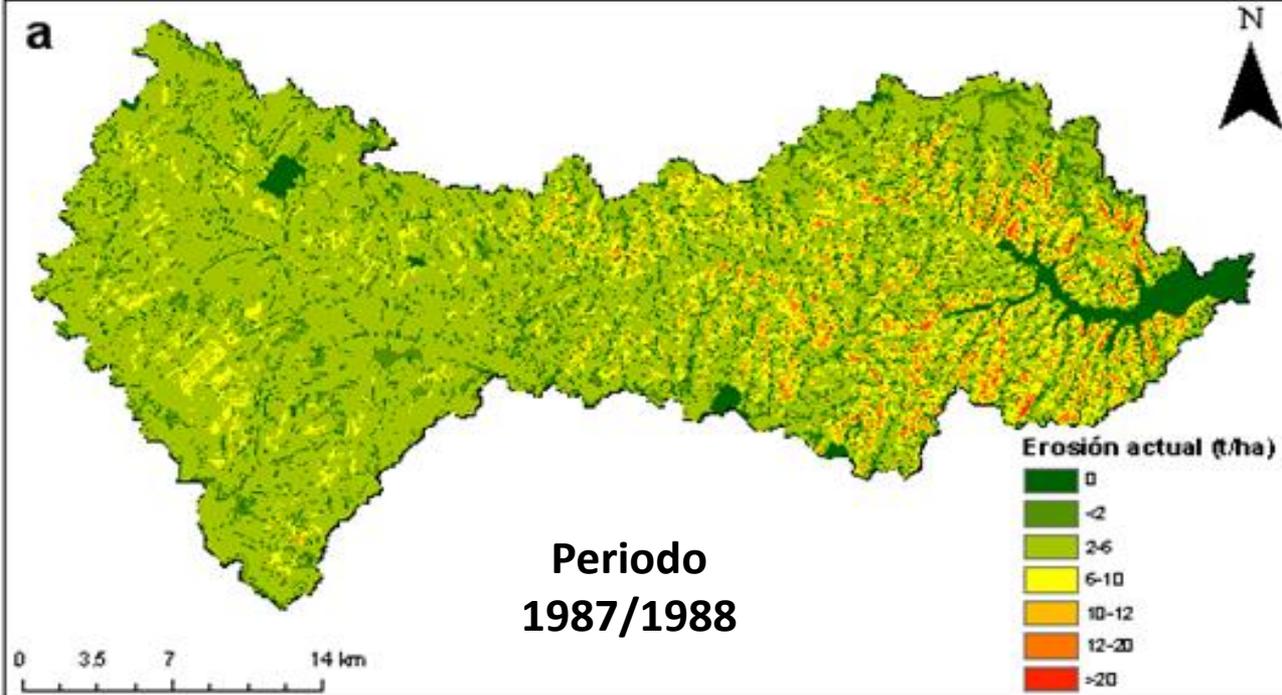
Erosión actual
**Aumento por causa del avance de la
agricultura**

17,3%
de la superficie total, por encima
de la Tolerancia (6T/ha/año)

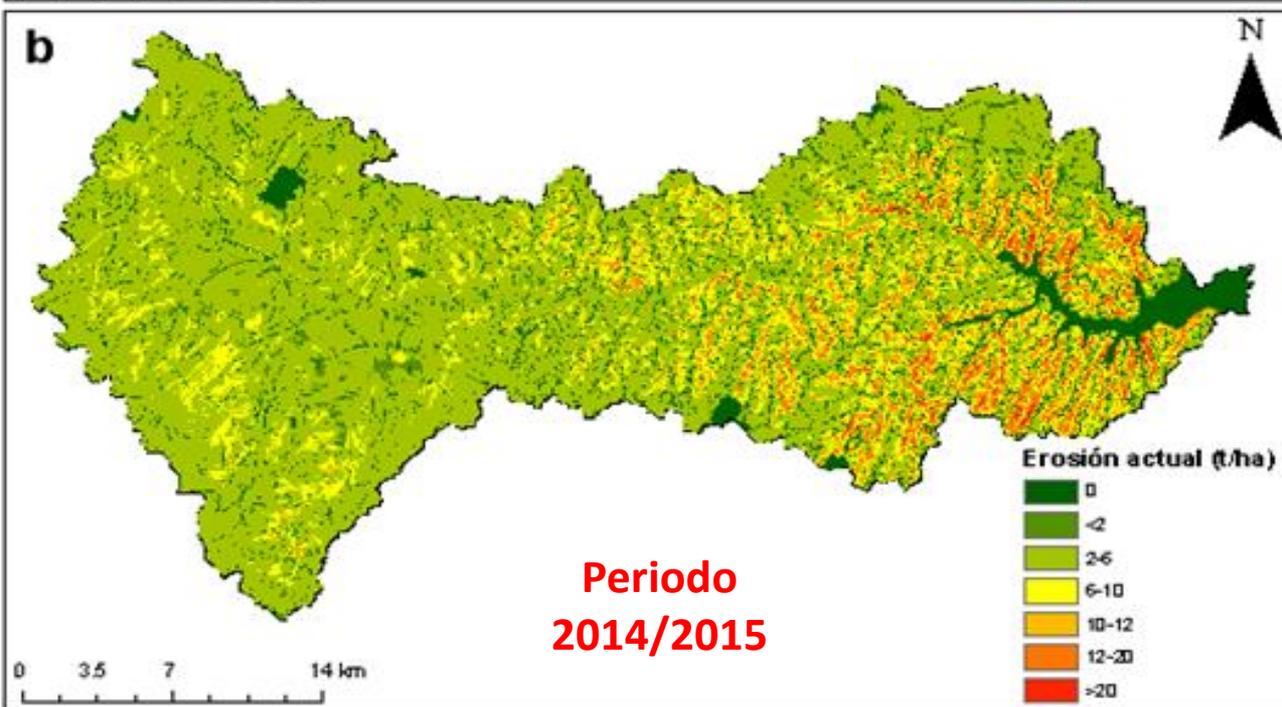
24,6%
de la superficie total, por
encima de la Tolerancia
(6T/ha/año) ,

**Aporte extra de 21.800 t año⁻¹de
sedimentos volcados al río,
probablemente contaminados con
agroquímicos**

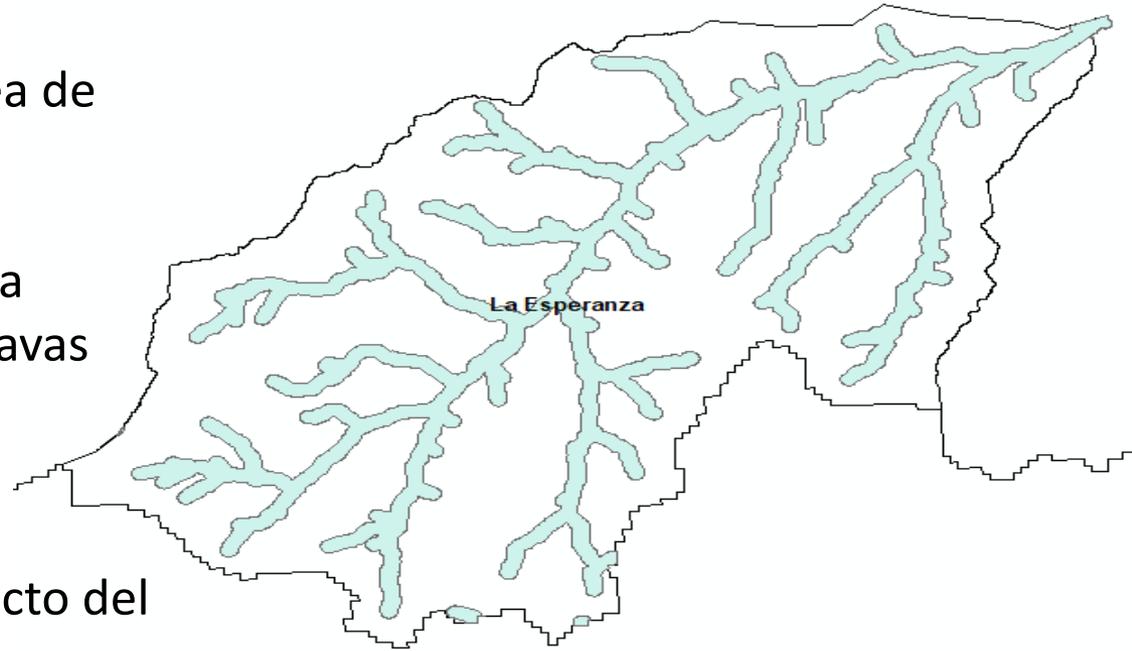
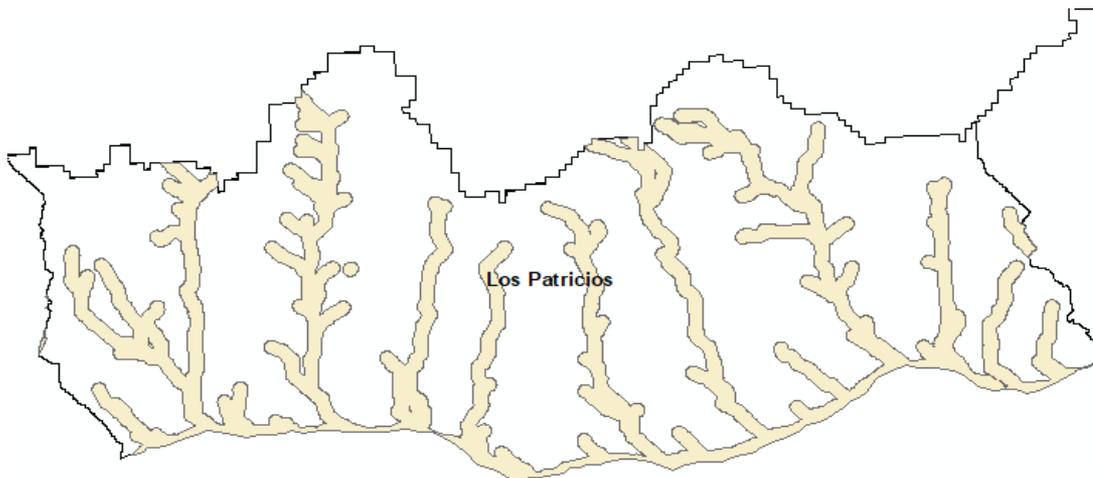
Mapa de áreas susceptibles

Se trabajó con el logaritmo del área de aporte pendiente arriba.

Se determinó un umbral para dicha variable, que se ajustara a las cárcavas observadas mediante imágenes.

Se generó un buffer de 90 metros, considerando +/- 2,5 píxeles respecto del DEM de 15 metros.

Se compararon cuantitativamente las áreas susceptibles con las cárcavas digitalizadas

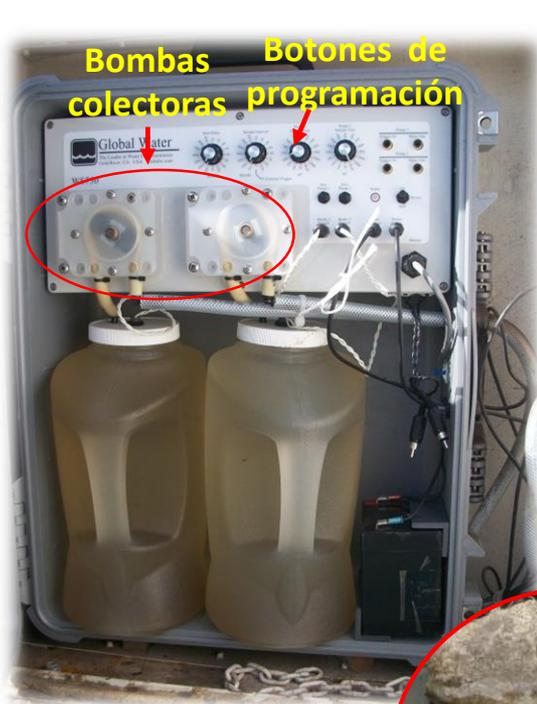
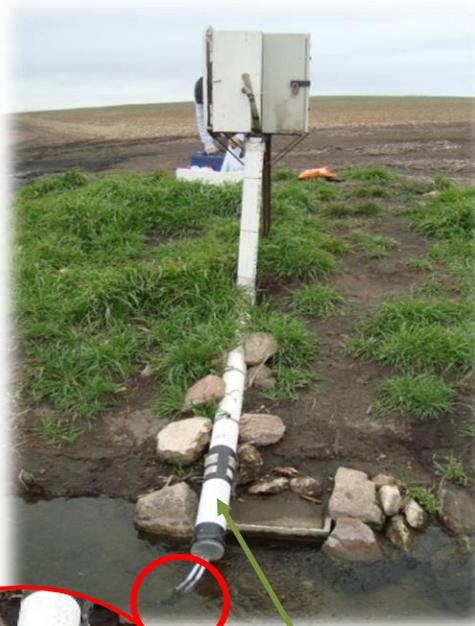
Dos sensores disparan el muestreo al contactar el agua de la crecida

Muestra formada por 19 submuestras de 200 mL, recolectadas durante 1,5 h

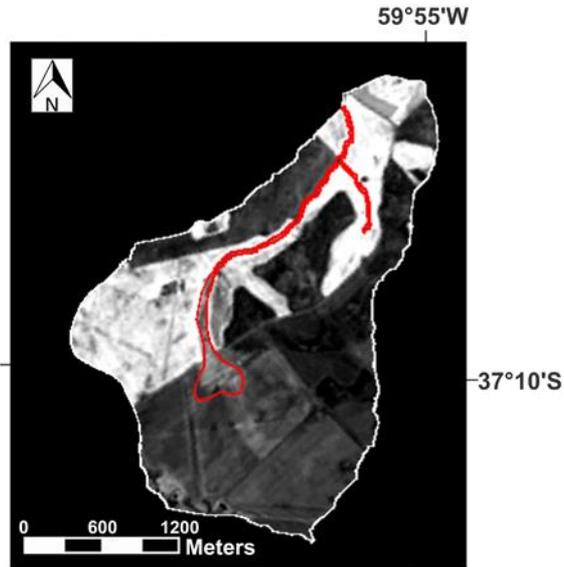
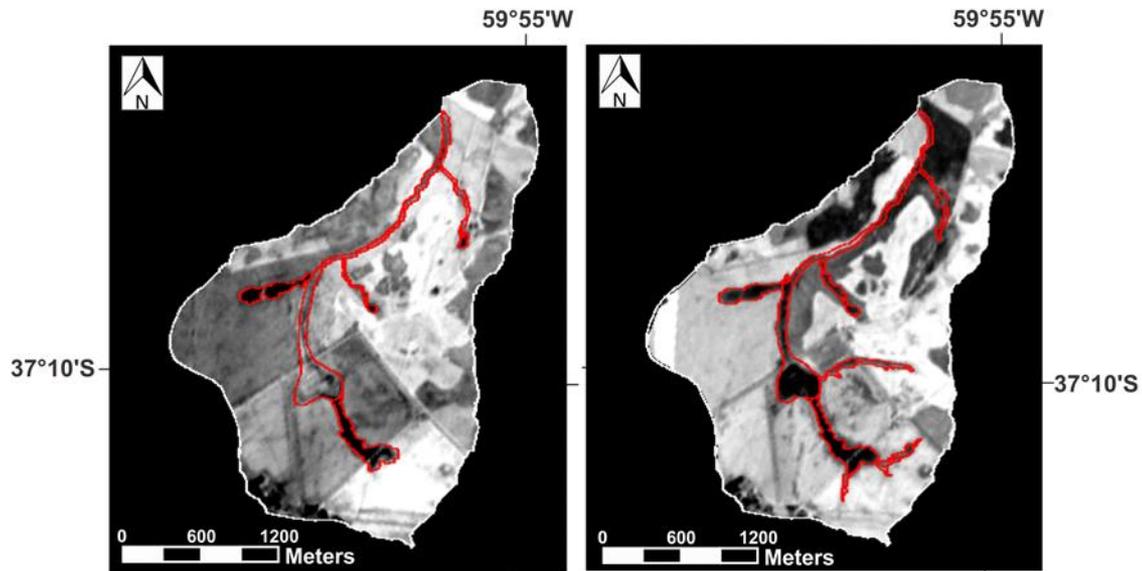
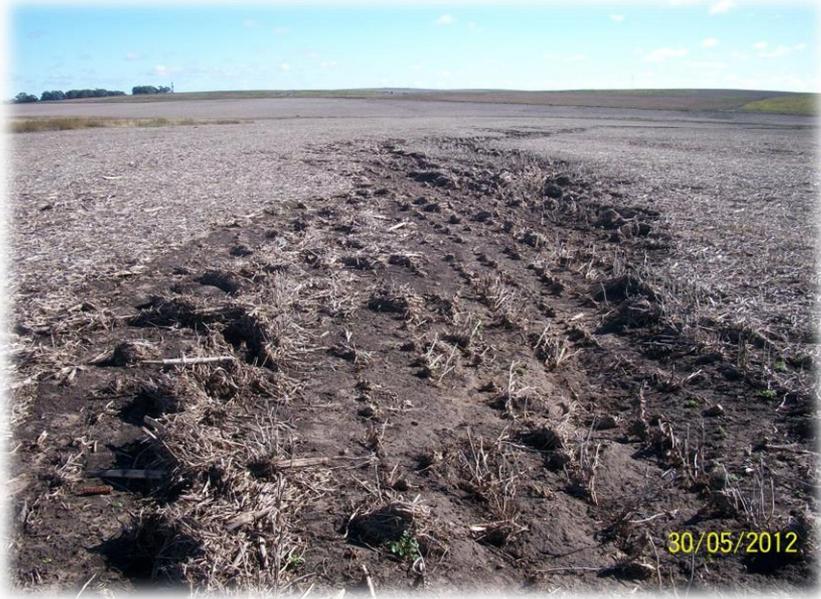
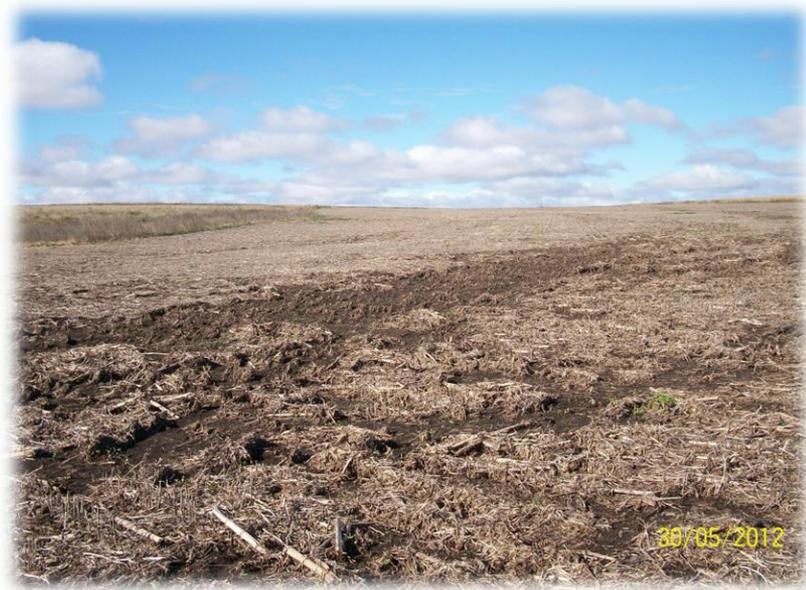
Incrementos en la longitud y
continuidad red de drenaje

a : Feb 2012; 18,9 ha

b : Sept 2012; 35,6 ha

c : Dic 2012; 42,5 ha

Formación de surcos de erosión por acción de lluvias erosivas en época de barbecho con escasa cobertura del suelo que reducen el tiempo al pico de escurrimiento

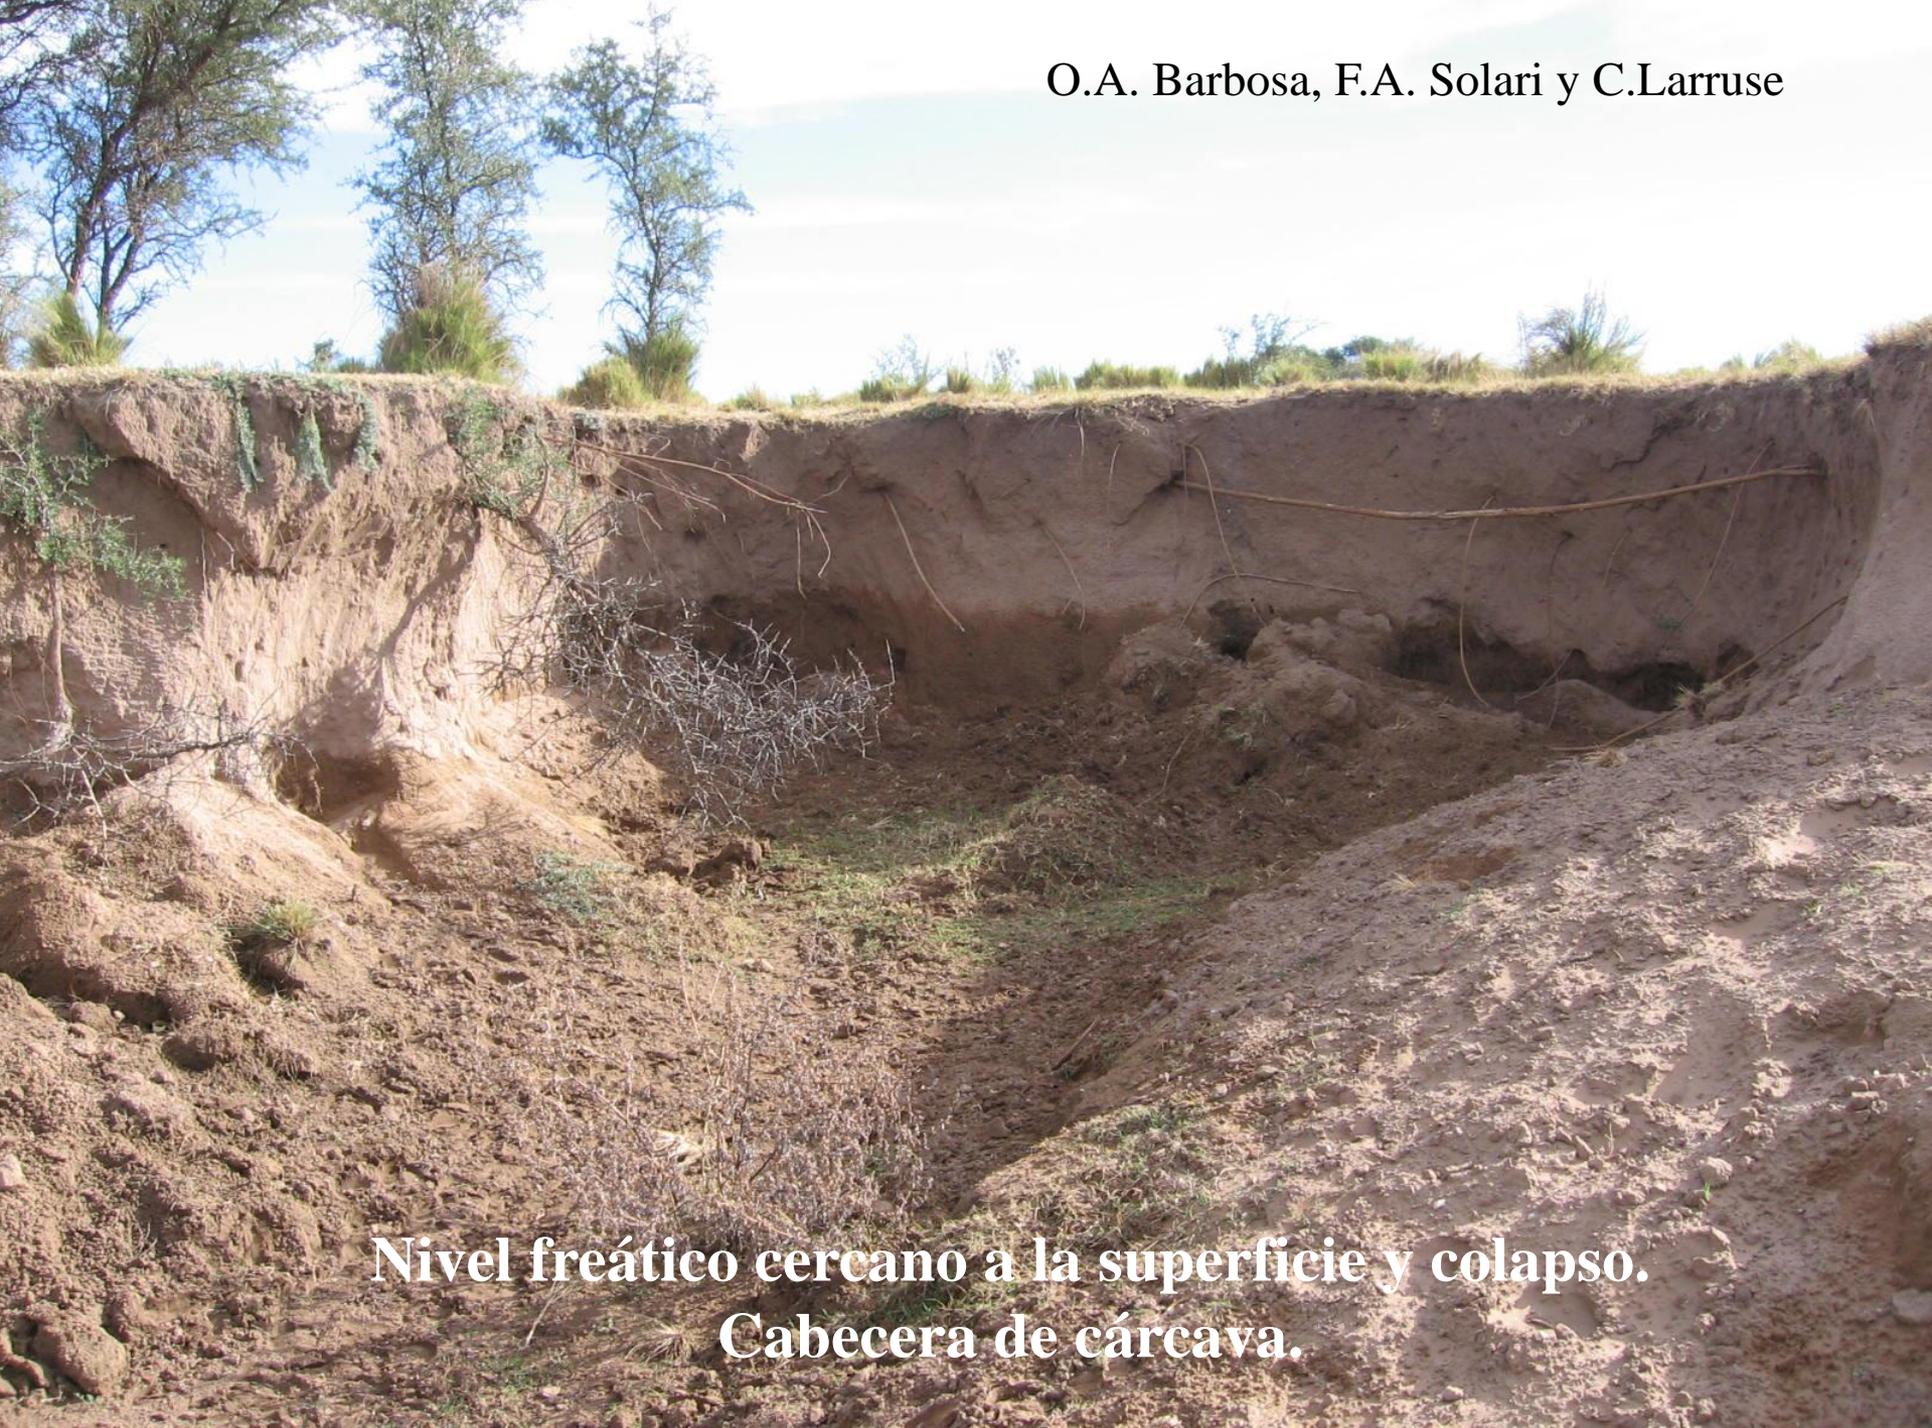
**Nivel freático cercano a la superficie y colapso.
Cabecera de cárcava.**

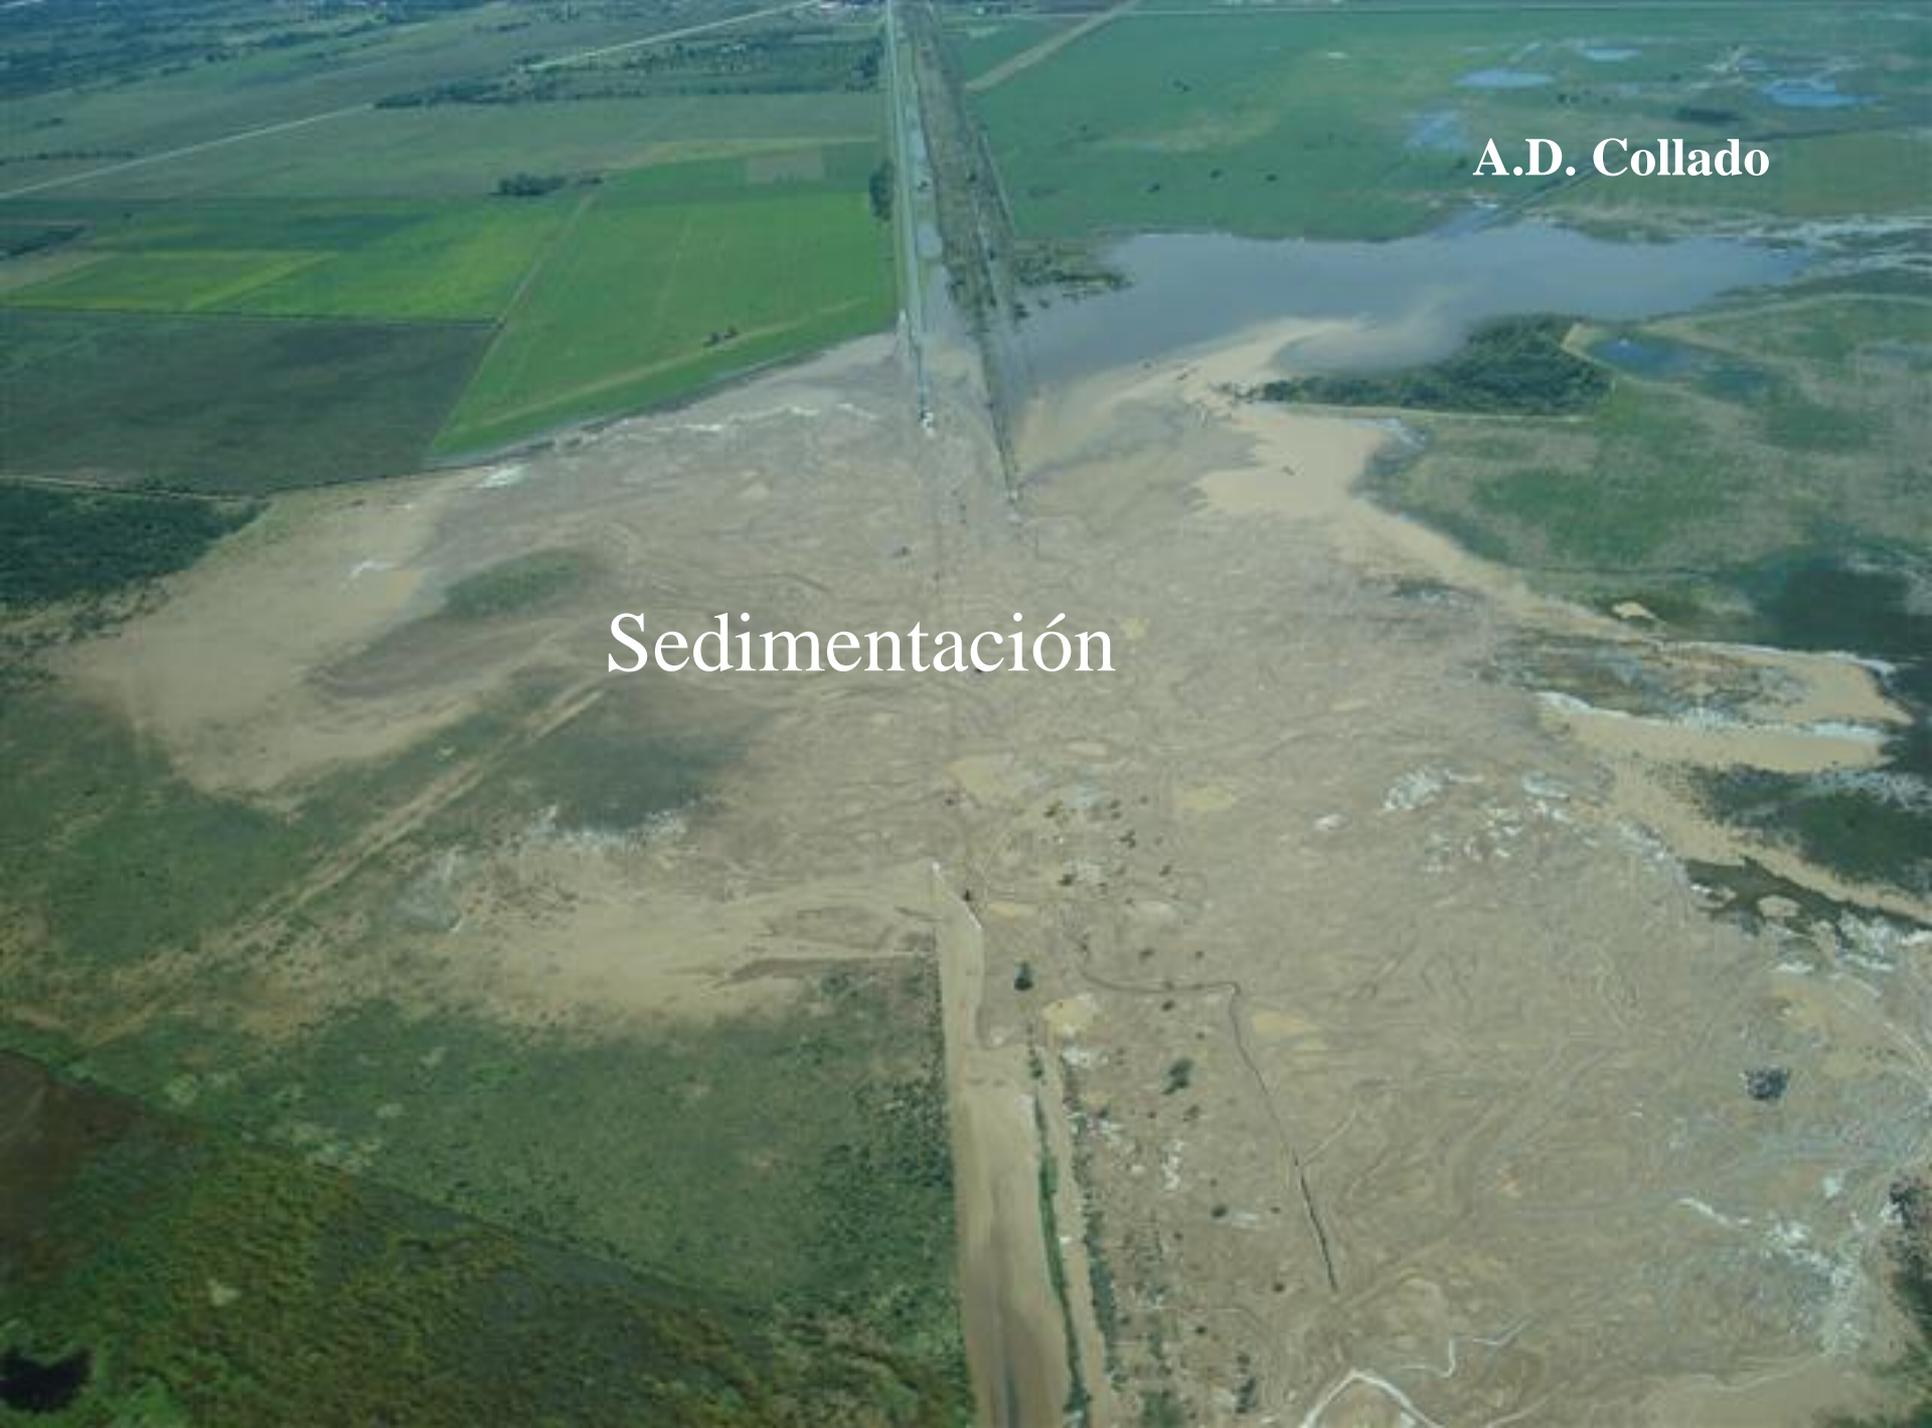
An aerial photograph showing a long dam structure extending from the top center towards the bottom center. The reservoir behind the dam is filled with a thick layer of brown sediment, which has accumulated in a large, irregular shape. The surrounding landscape consists of green agricultural fields and some water bodies. The text 'Sedimentación' is overlaid on the sediment area, and 'A.D. Collado' is in the top right corner.

Sedimentación

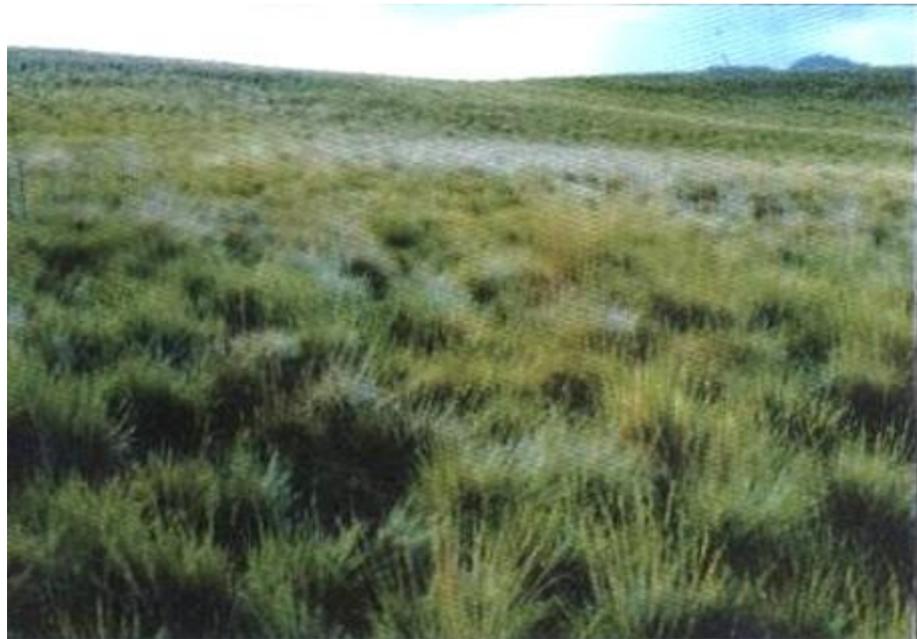
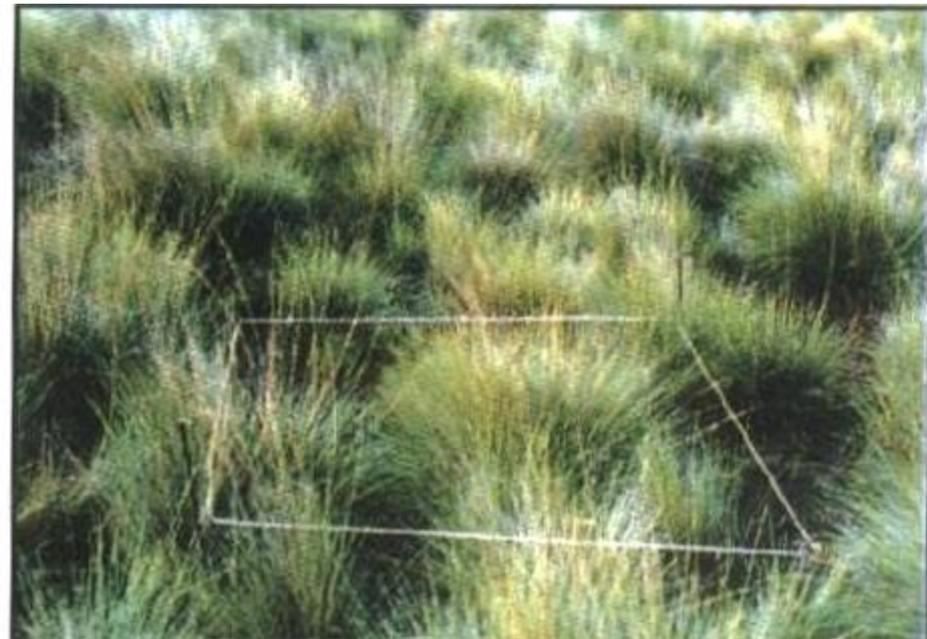
Condición de pastizal: BUENA

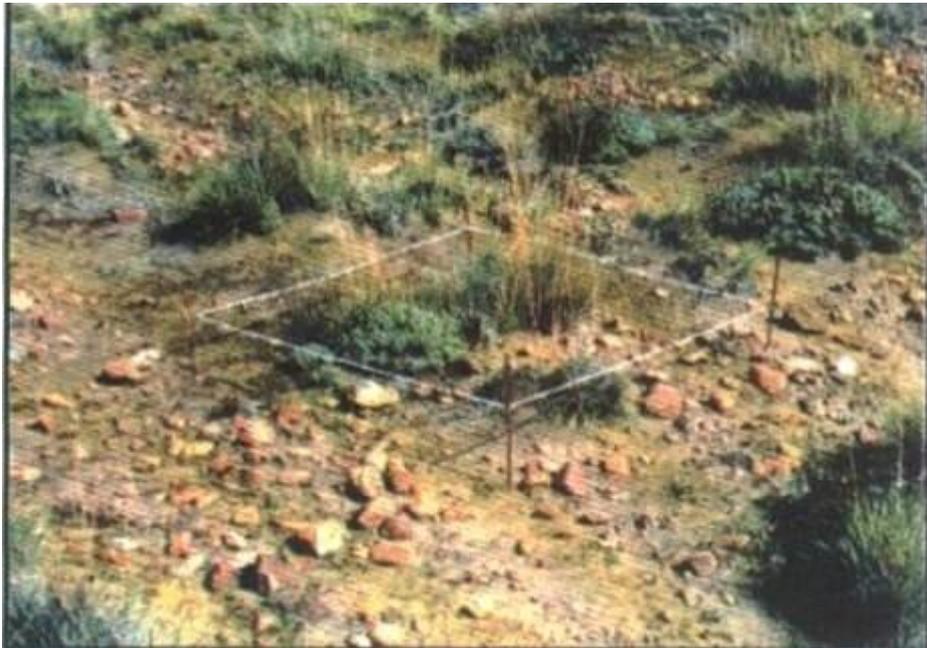
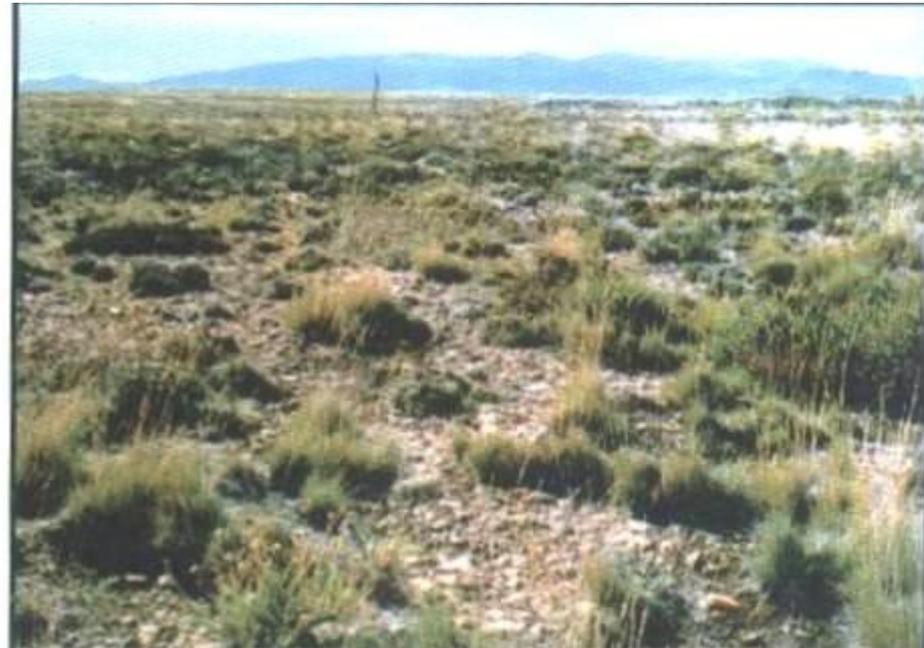
Condición de pastizal: **POBRE**: síntomas de erosión hídrica y eólica por sobrepastoreo. Acumulación de pedreros y de arena.
